Kamienna figura Św. Jana Nepomucena w Rudniku nad Sanem

WSTĘPNA DOKUMENTACJA KONSERWATORSKA

mgr Piotr Zawadzki
czerwiec 2007 r.

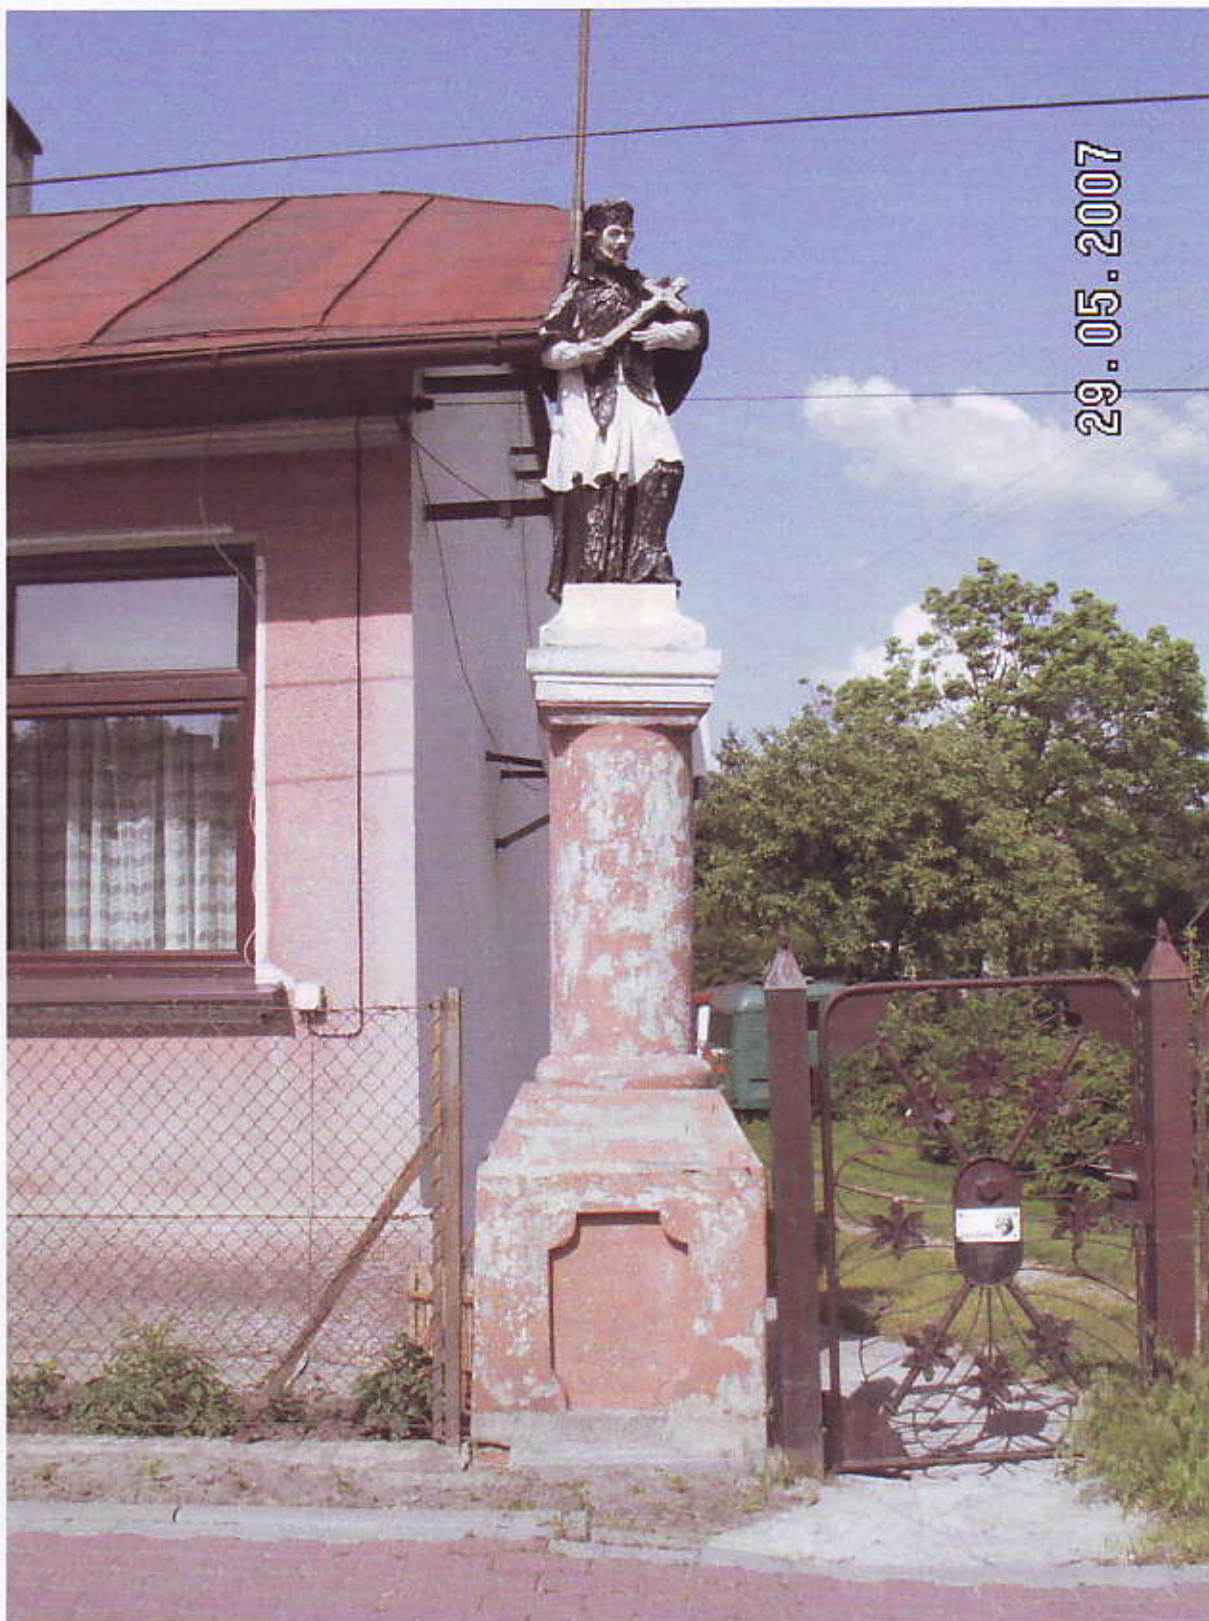
Fot. 1
Kamienna figura Św. Jana Nepomucena z Rudnika nad Sanem
Widok ogólny
Stan przed konserwacją

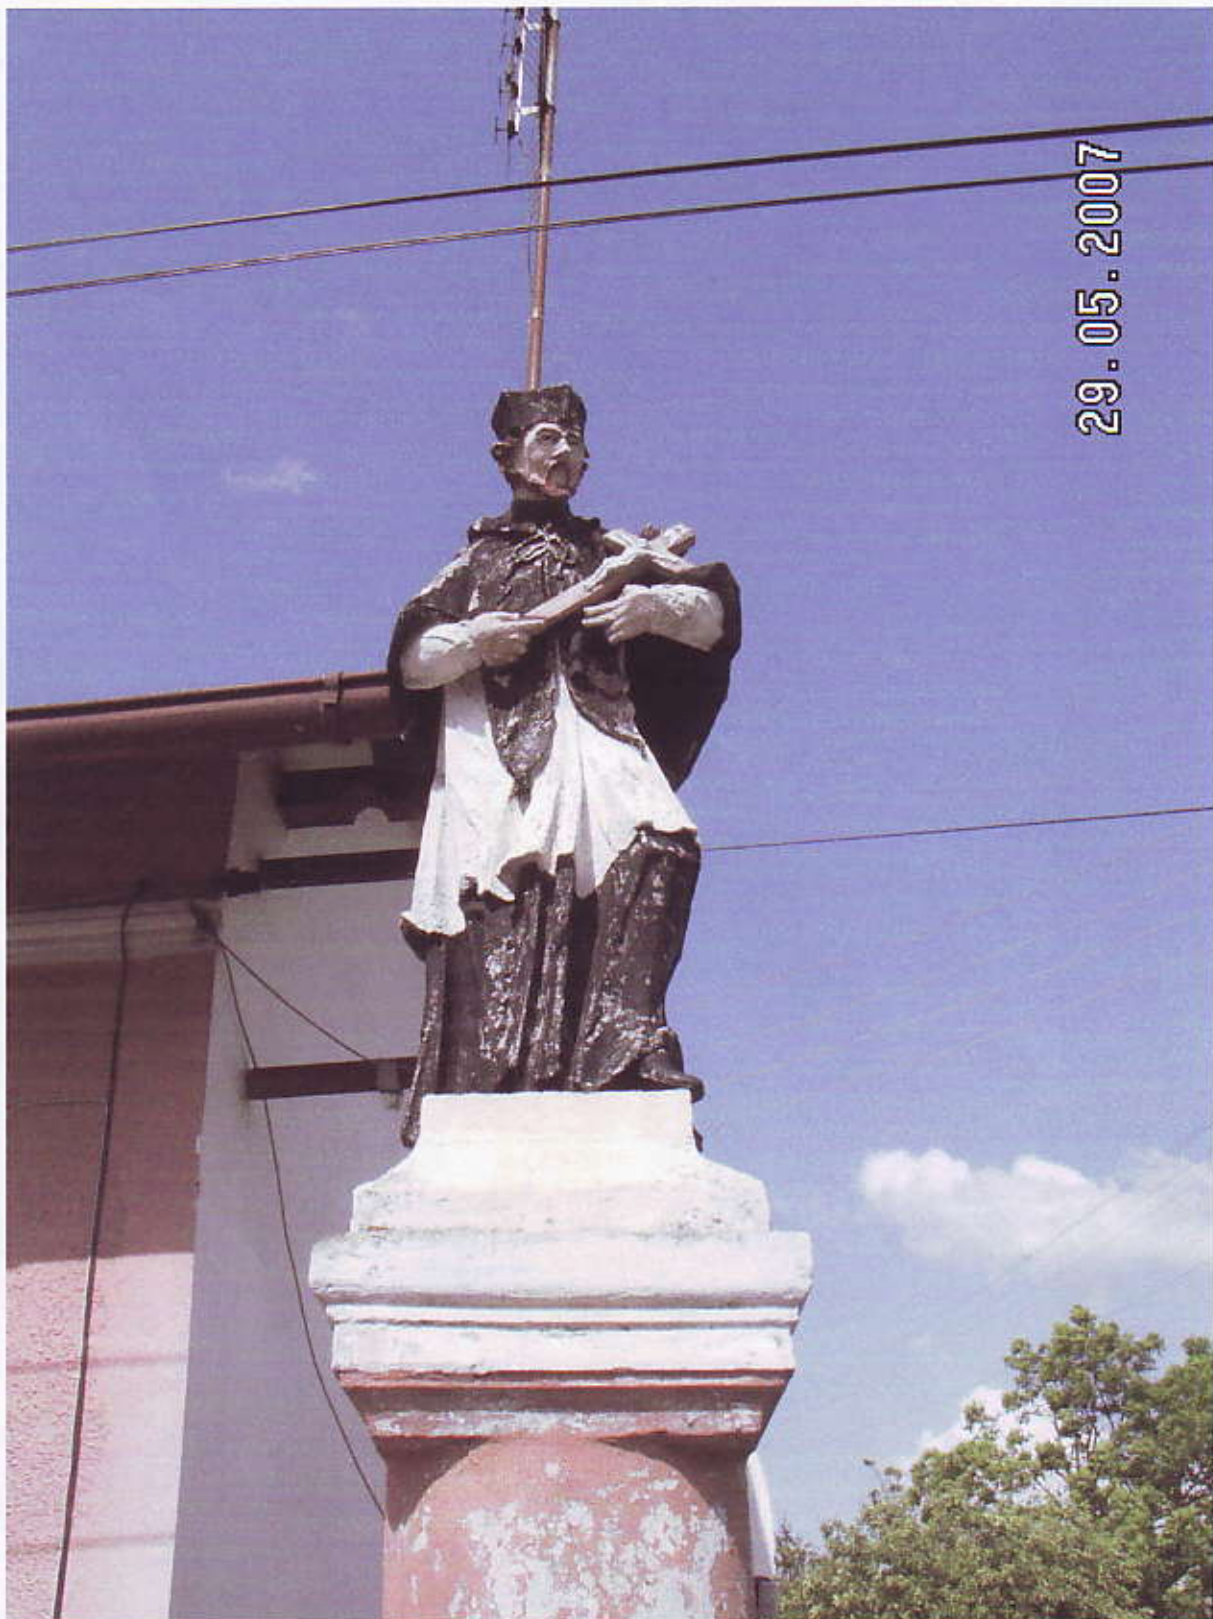
Fot. 2
Kamienna figura Św. Jana Nepomucena z Rudnika nad Sanem
Zbliżenie postaci, powierzchnia kamienia pokryta wtórną polichromią
Stan przed konserwacją

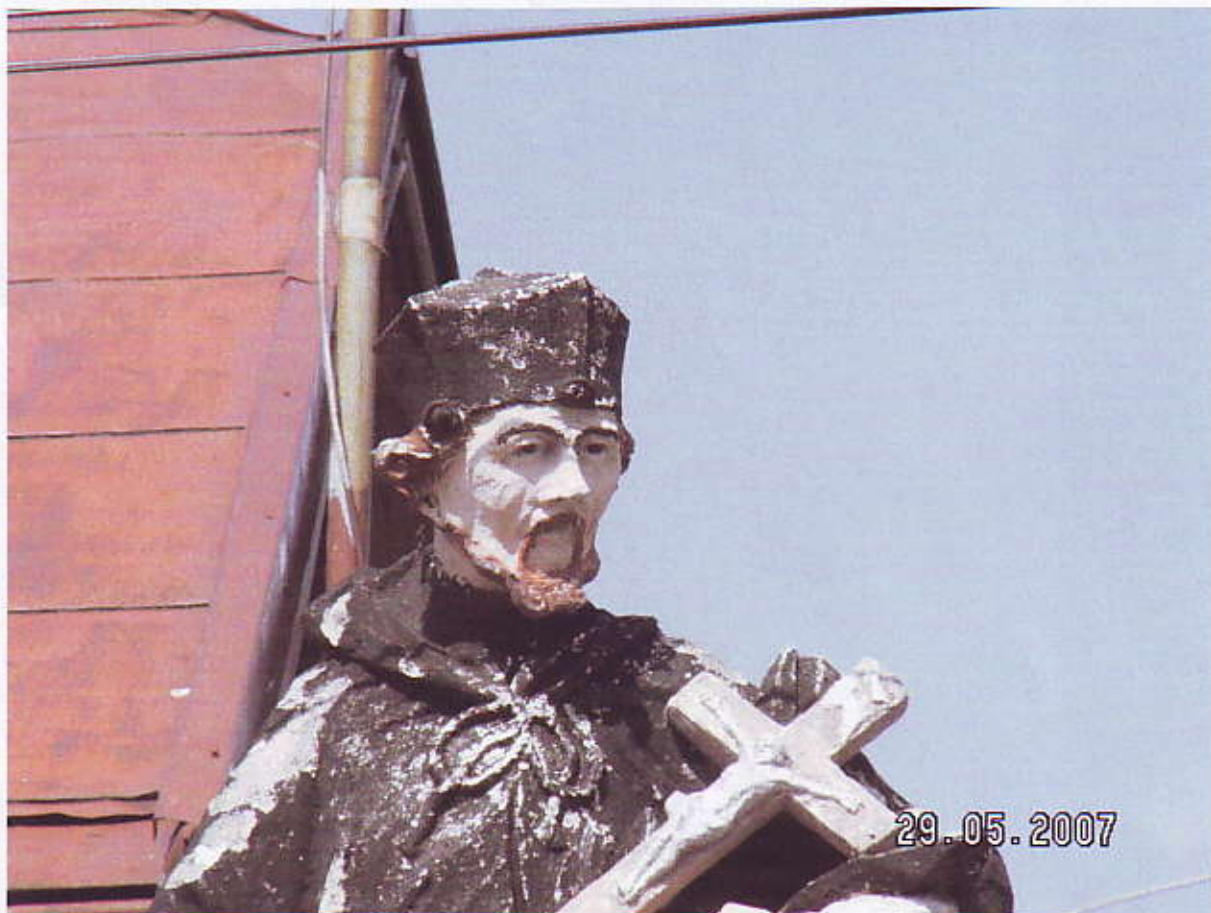
Fot. 3
Kamienna figura Św. Jana Nepomucena z Rudnika nad Sanem
Górne partie postaci, widoczne złuszczenia wtórnej polichromii oraz spudrowania zewnętrznej
powierzchni wapienia
Stan przed konserwacją

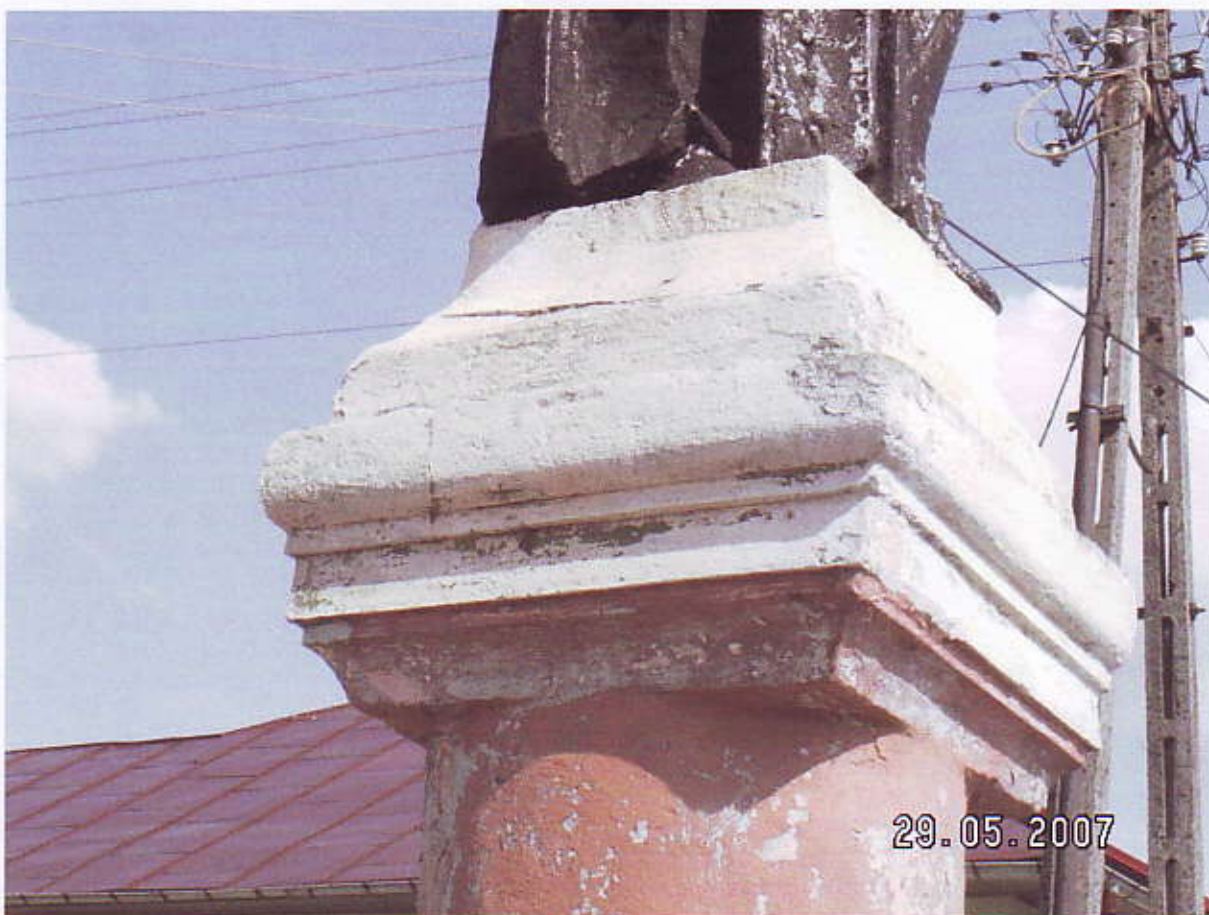
Fot. 4

Kapitel kolumny pokryty warstwą zacierki cementowej i warstwą białej farby, ponadto widoczne pęknięcia tynku i uzupełnienia ubytków zaprawą cementowo-piaskową

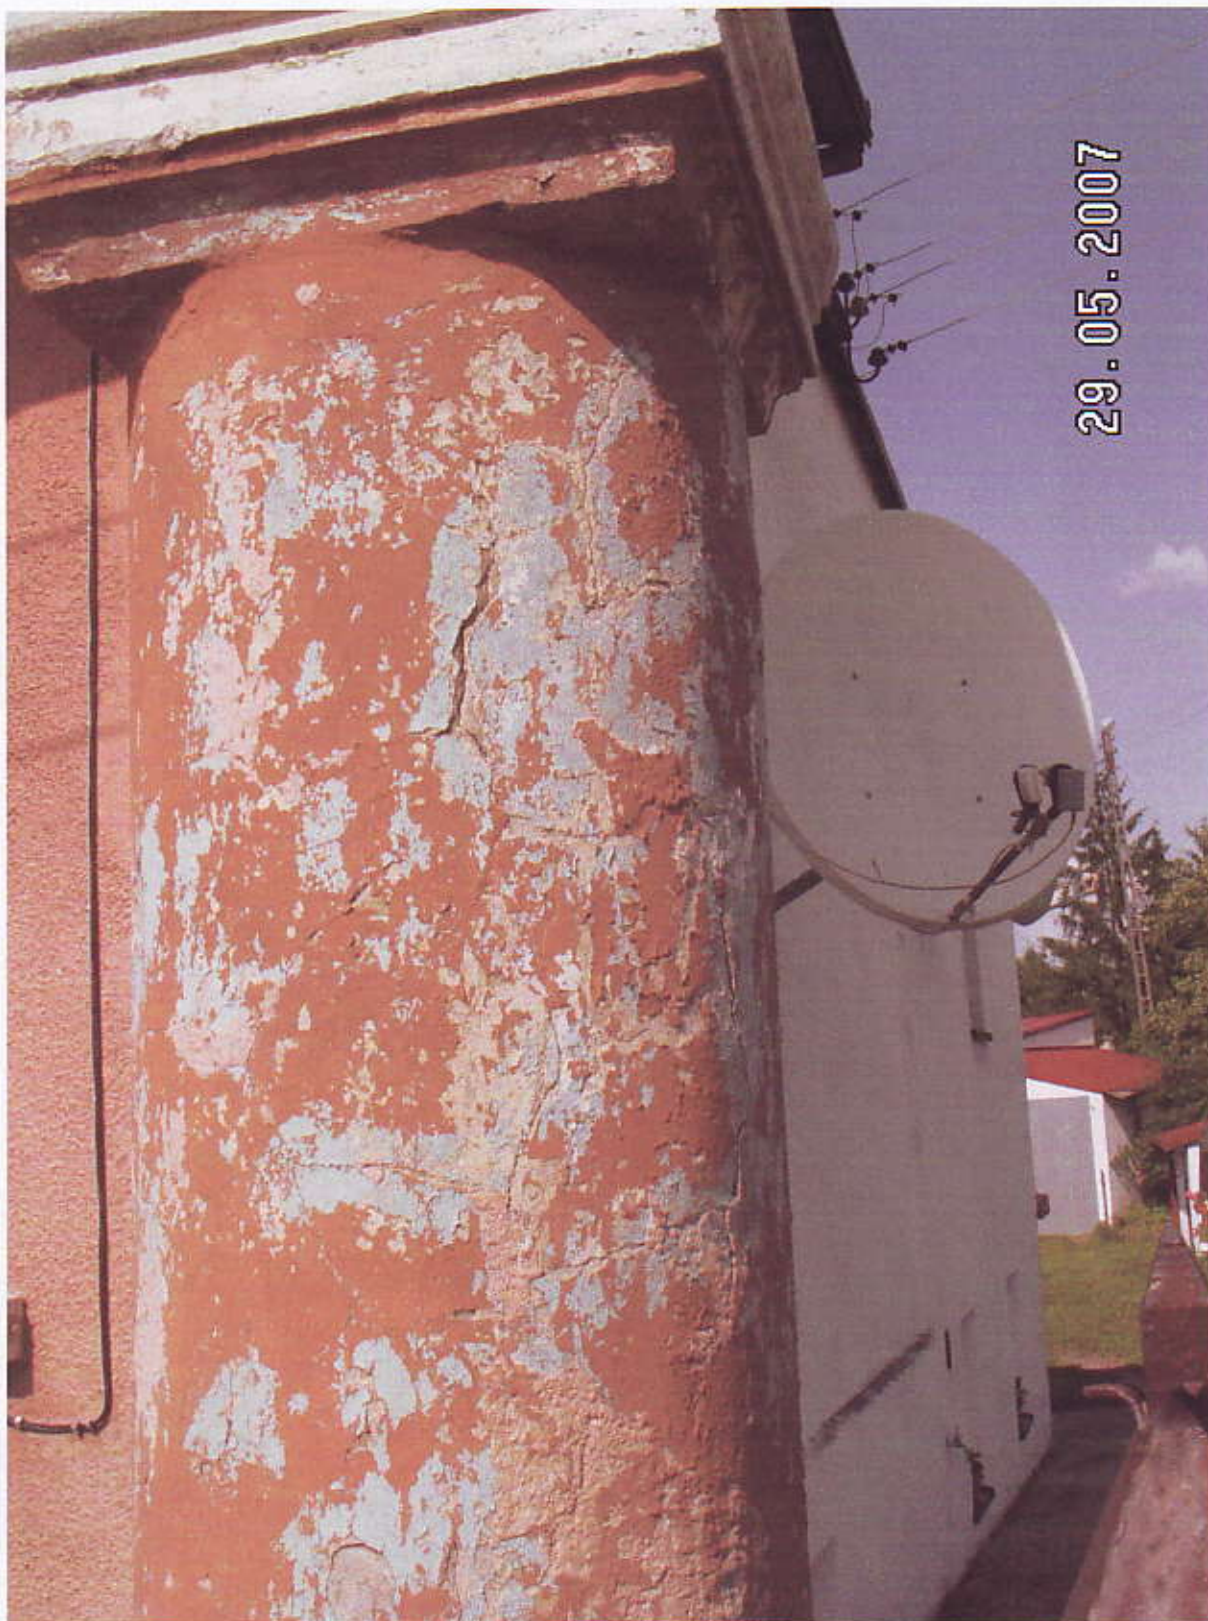
Fot. 5

Kolumna cokolu, widoczne spękania tynku wraz z wążkiem ceglanym, wielokrotne przemalowania, uszkodzenia powierzchni tynku

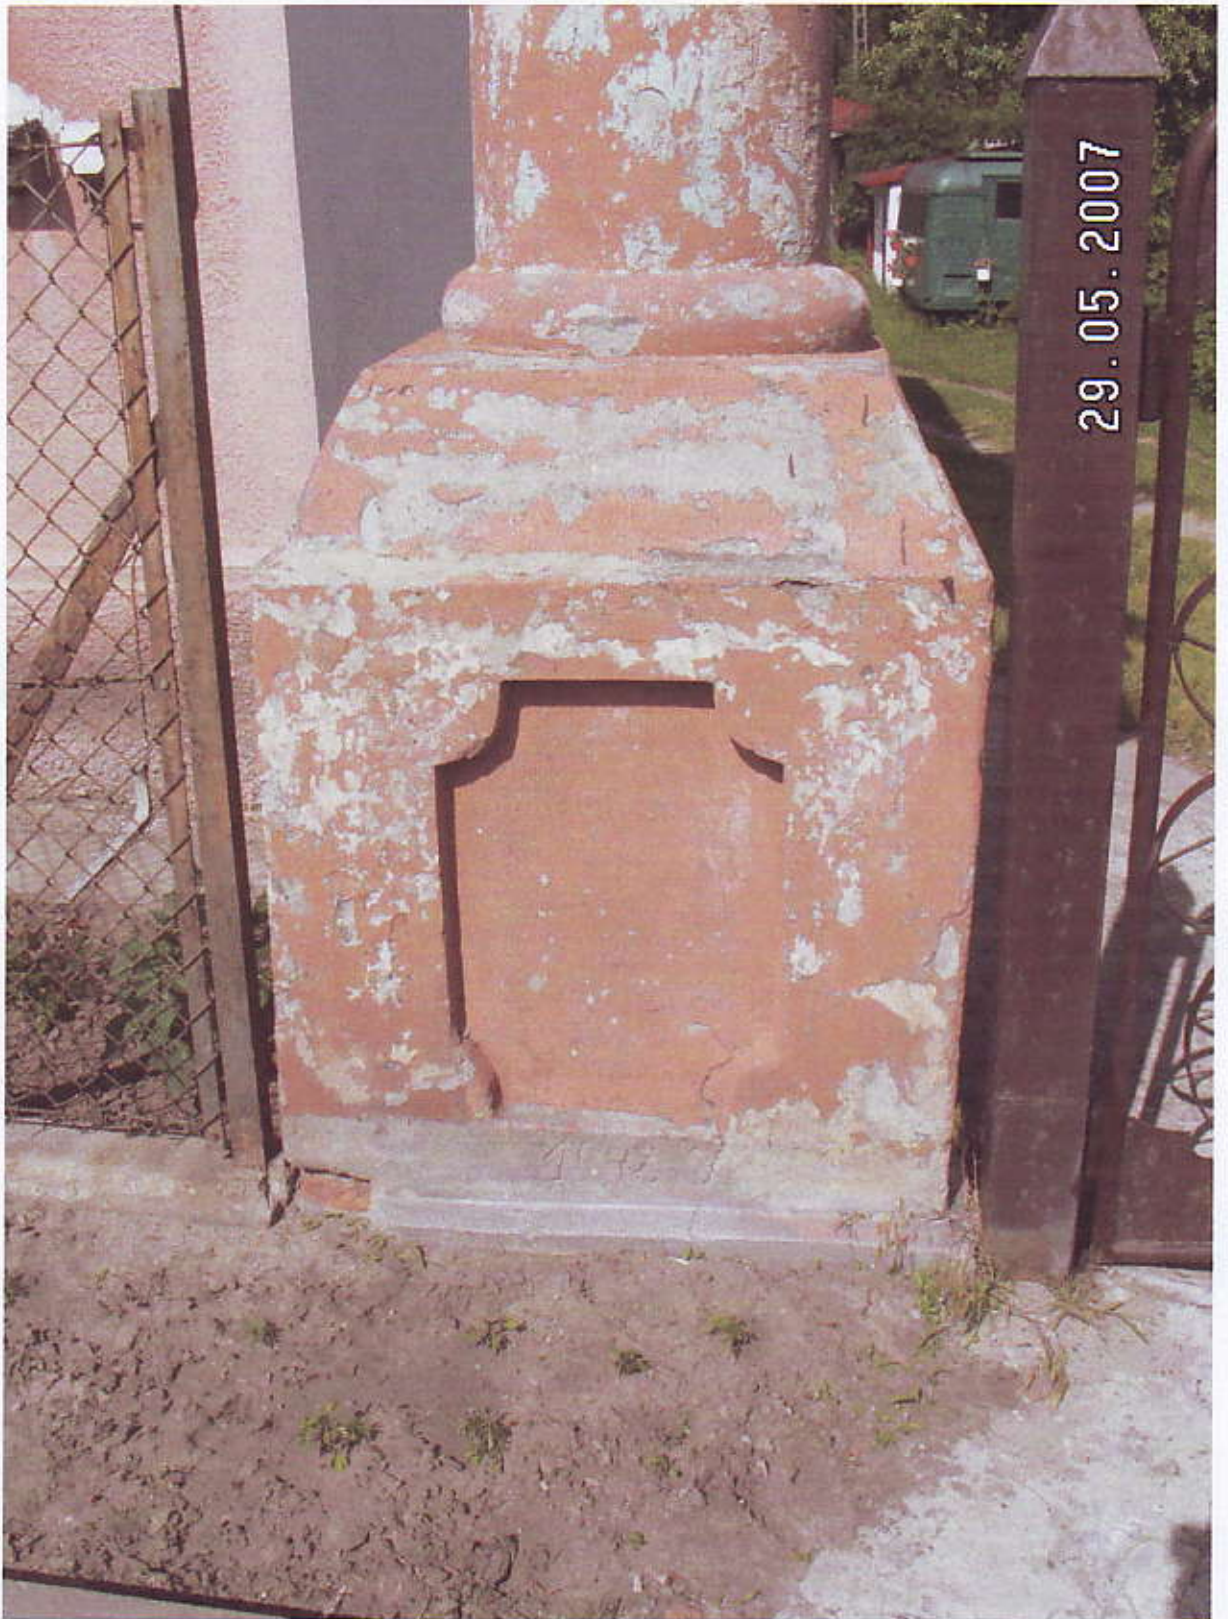
Fot. 6

Czworokątna podstawa cokołu

Widoczne: złuszczone wielokrotne przemalówki, uszkodzenia powierzchni oryginalnego tynku, pęknięcia tynku wraz z wążkami ceglany, przemurowania zaprawą cementowo-piaskową
